# SỰ CỐ CÔNG TRÌNH VEN BIỂN VÀ CÁC VẤN ĐỀ KHOA HỌC VÀ CÔNG NGHỆ

ThS NGUYỄN THÀNH TRUNG

Phòng thí nghiệm trọng điểm quốc gia về động lực học sông biển  
Viện Khoa học Thủy lợi Việt Nam

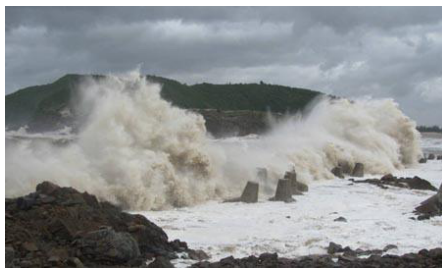
Sóng biển tuyến đê Hòn Cỏ - Hòn La

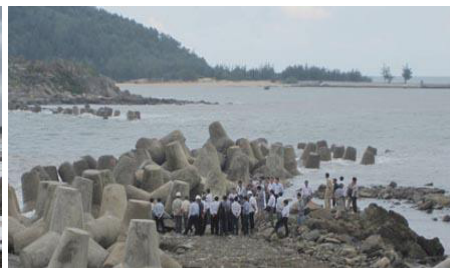
Hiện trạng tuyến đê sau khi bị vỡ

ngày 28.10.2012). Sóng biển tràn qua mặt đê làm hư hỏng lõi đê, gây biến dạng thân đê từ đường thẳng thành đường vòng cung với khối lượng đất đá bị dịch chuyển lớn, hàng trăm khối Tetrapod đã bị đẩy trôi xa khỏi vị trí đã thi công.

Theo đánh giá ban đầu của các bên và đoàn kiểm tra liên ngành, nguyên nhân chủ yếu là công trình thi công chưa hoàn chỉnh nên khả năng chịu lực còn yếu, không chống đỡ được sóng lớn đập vào. Cụ thể, về cơ bản đê mới hoàn thành được lõi đê, tổng thể đê mới thi công đến cao độ +2,5, tức là thấp hơn mặt đường theo thiết kế là 2,5 m và thấp hơn mặt đê là 4,5 m; đê cũng mới được phủ 544/2.200 khối cần phải phủ của khối 16 tấn; còn khối đá 1,5 tấn thì mới thi công
