## Khám phá khảo cổ học tiêu biểu tại khu di tích nhà Trần ở Đông Triều, Quảng Ninh

Nguyễn Văn Anh, Đặng Hồng Sơn

Trường Đại học Khoa học Xã hội và Nhân văn, Đại học Quốc gia Hà Nội

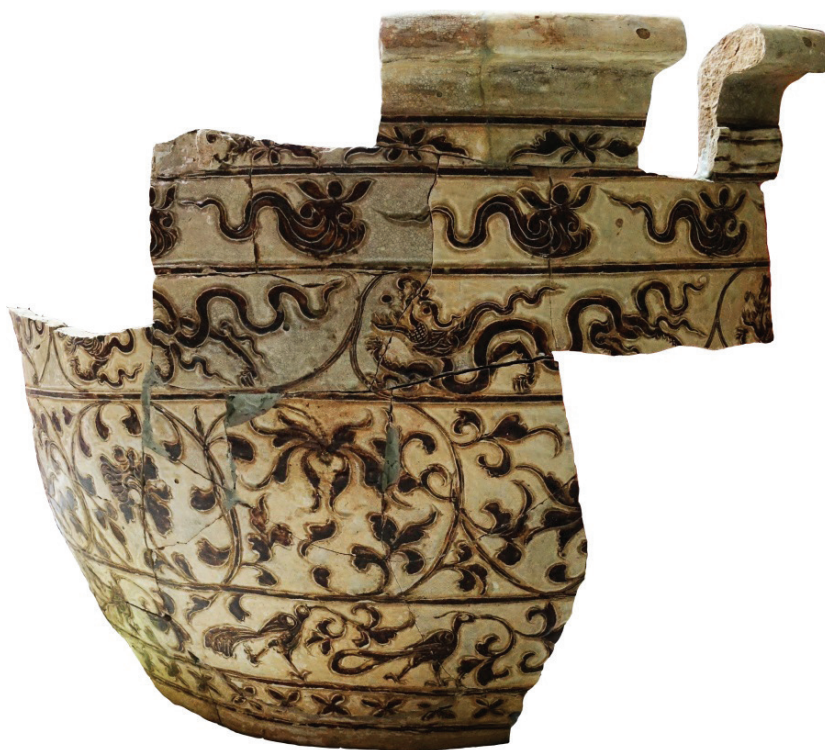
Kết quả khai quật tại đền An      Chậu gốm hoa nâu có kích thước lớn thời Trần.

Sinh năm 2017 đã phát hiện tổng cộng dấu vết của 25 công trình kiến trúc khác nhau; các loại hình di vật gồm đồ gốm men, vật liệu kiến trúc, tiền đồng... có niên đại từ thời Trần đến thời Nguyễn. Trong đó đáng lưu ý là một tổ hợp công trình kiến trúc thời Trần bao gồm các kiến trúc lớn, hành lang, sân vườn và tường bao kết nối liên hoàn tạo thành một quần thể kiến trúc lớn. Kết quả khảo sát xung quanh khuôn viên đền An Sinh cũng tìm thấy khá nhiều dấu vết kiến trúc thời Trần khác, điều này cho thấy phạm vi của điện An Sinh dưới thời Trần rộng lớn hơn nhiều so với khuôn viên đền An Sinh hiện nay. Bên cạnh các dấu vết kiến trúc, tại di tích đền An Sinh cũng đã phát hiện nhiều loại hình di vật, trong đó tiêu biểu nhất là chậu gốm hoa nâu và tượng chim phượng. Chậu gốm hoa nâu bị vỡ thành hàng trăm mảnh lớn, nhỏ khác nhau, lắp ghép các mảnh đã tìm được cho thấy, đây là chậu có kích thước lớn (có lẽ là một trong những chậu gốm hoa nâu lớn nhất hiện biết): Đường kính miệng 120 cm, cao 90 cm, thân trang trí rồng, hoa sen dây và hoa chanh. Các họa tiết trang trí trên thân chậu cho thấy đây là một vật dụng cao cấp của hoàng gia nhà Trần.

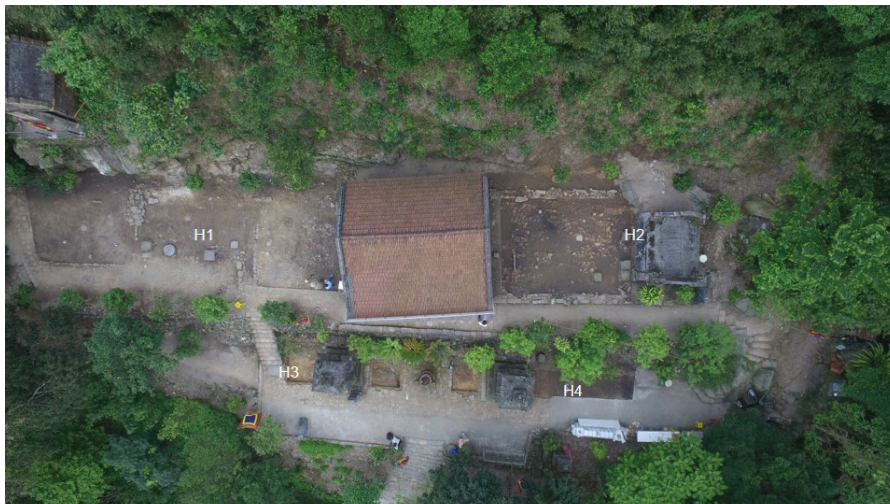
**Vị trí các hố khai quật tại Ngọa Vân.**

Các di tích hiện còn ở Ngọa Vân gồm 2 tháp đá và văn bia đá, 1 tượng voi, 1 tượng ngựa và 3 bệ tượng đều được xây dựng và tạo tác dưới thời Lê Trung hưng, niên hiệu Vĩnh Thịnh năm thứ 3 (1707). Bên cạnh các di vật thời Lê Trung hưng, tại đây cũng có khá nhiều gạch ngói, chân tảng của thời Trần. Để làm rõ quy mô, cấu trúc, niên đại cũng như sự thay đổi của di tích am Ngọa Vân qua các giai đoạn lịch sử, các hố khai quật khảo cổ đã được mở tại vị trí Bàn cờ tiên và vị trí am Ngọa Vân.

Tại vị trí am tháp đã mở 4 hố khai quật, kết quả đã làm rõ cấu trúc mặt bằng khu vực này dưới thời Trần, đồng thời cũng làm rõ sự chuyển biến của mặt bằng khu vực am tháp dưới thời Lê Trung hưng. Theo đó, dưới thời Trần, mặt bằng khu vực am tháp được cải tạo hạn chế, nền được kê lương theo sườn núi, do vậy các kiến trúc ở đây cũng có quy mô nhỏ
